Zartbitter

MG A – der Sanfte unter den Harten

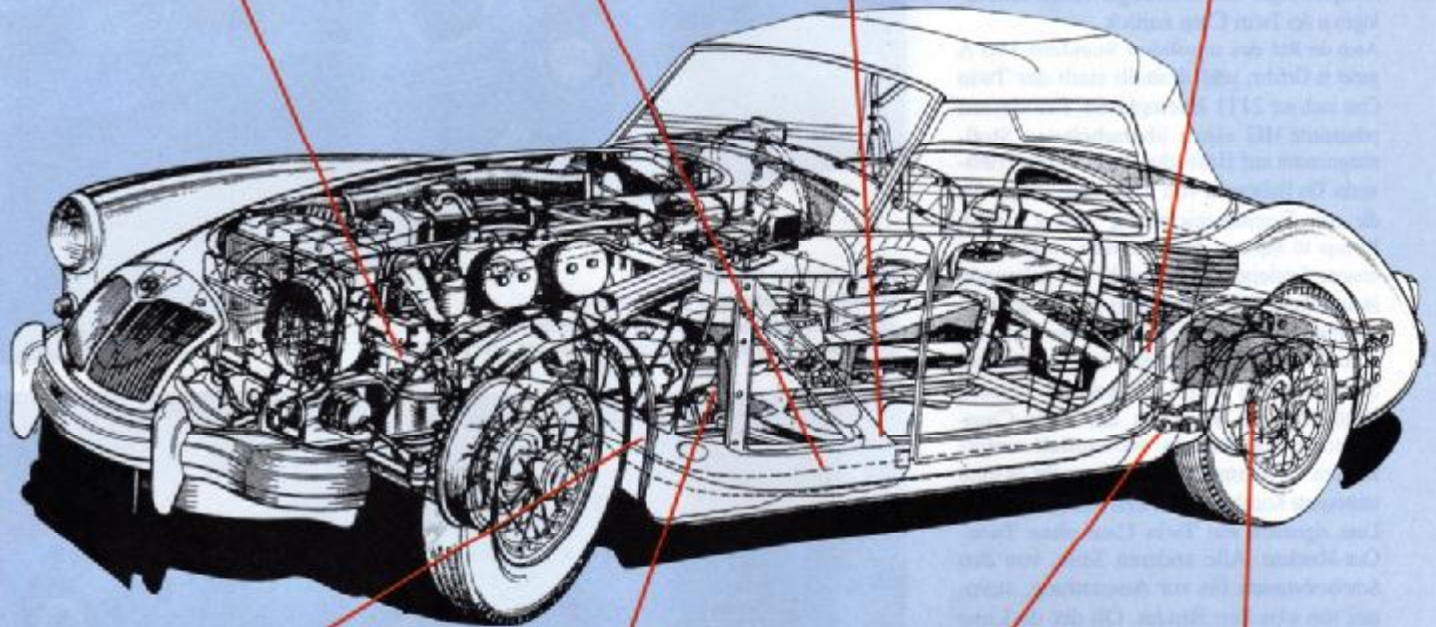
Die typischen Schwachstellen auf einen Blick

Die vorderen Hebelstoßdämpfer vernehmen die obere Radführung

Schwellerende und A-Säule liegen im Spritzwasser der Vorderräder

Der Übergang vom Rahmen zur A-Säule rostet beinahe unbemerkt

Türrahmen und B-Säule sind bei diesem Coupé schwer angegriffen

Fallschaden? Untersuchen Sie in geschwungenen Rahmenträger

Die Rahmentraverse ist ein echter Tiefpunkt – und oft verzogen

Die hintere Blattfederaufnahme und was der Rost davon übrig ließ

Sorgt für schwammiges Fahrgefühl: ausgeschlagene Blattfederaufnahme

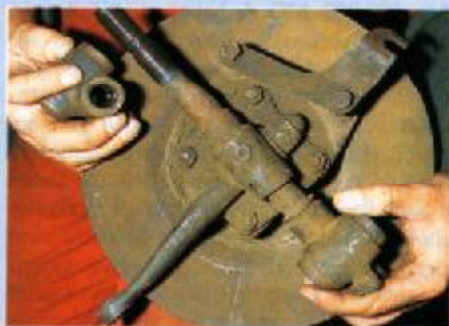
Wehe, wenn da nicht geschmiert wird: Der Achsschenkel dreht sich in simplen Gewinden

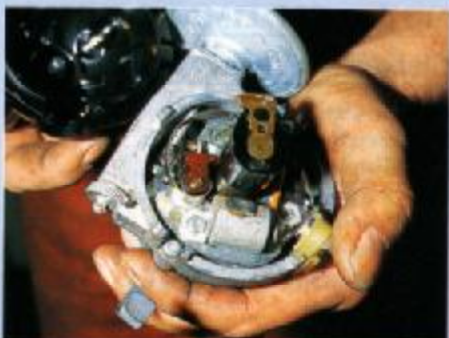
Ausgeschlagene Verteiler sorgen für unruhigen Leerlauf und Leistungsschwächen
